COMMISSION D'ENQUETE  
SUR L'ACCIDENT SURVENU LE 6 NOVEMBRE 2002  
AU LUXEMBOURG  
AU FOKKER 27 MK050 IMMATRICULE LX – LGB  
EXPLOITE PAR LA COMPAGNIE LUXAIR

**RAPPORT PRELIMINAIRE**

Janvier 2003

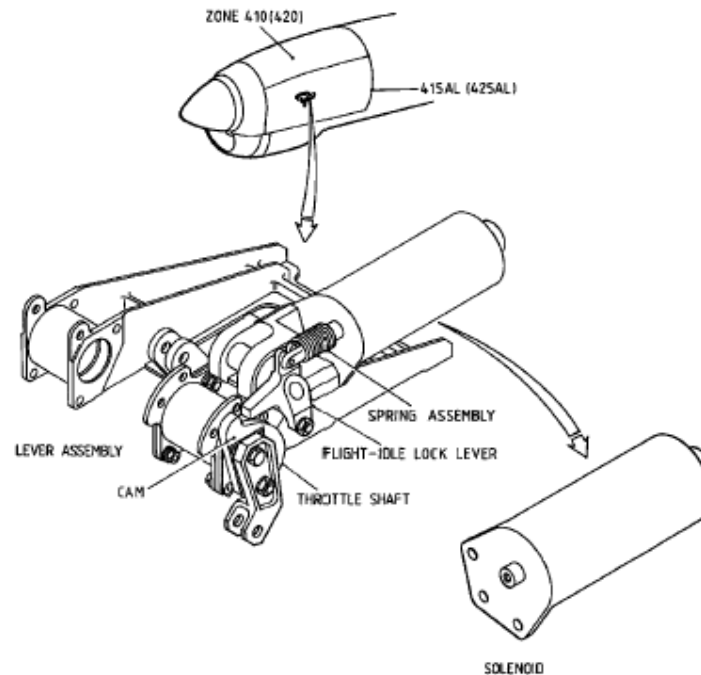
*Commande de puissance et sélecteur de plage beta*

- une sécurité secondaire électrique (flight idle stop solenoid) sur les moteurs.

Pour pouvoir sélectionner le mode beta après l'atterrissage, il faut, à partir de la position vol (flight idle), saisir et soulever le levier (ground range selector) situé sur les manettes de puissance, puis déplacer les manettes vers l'arrière. Cette première butée mécanique au niveau des manettes de puissance est doublée par deux verrous (flight idle stop) placés chacun sur un moteur et actionnés par des solénoïdes, qui sont prévus pour empêcher la sélection d'un pas inférieur au petit pas vol (flight idle).

Les solénoïdes, une fois mis sous tension, débloquent les verrous et les manettes de puissance peuvent être manœuvrés vers l'arrière au-delà de la position petit pas vol (flight idle).
